Dirección General de Control de Gestión Ambiental
(DGCGA)

Resolución CGR N° 164

**"POR LA CUAL SE DISPONE LA REALIZACIÓN DE
UNA VERIFICACIÓN TÉCNICA ESPECÍFICA DE LOS
SITIOS HISTÓRICOS RELACIONADOS CON LA
GUERRA DE LA TRIPLE ALIANZA EN EL DPTO DE
ÑEEMBUKU."**

INFORME

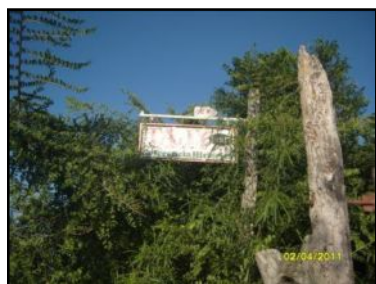
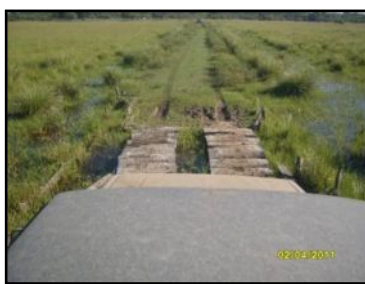
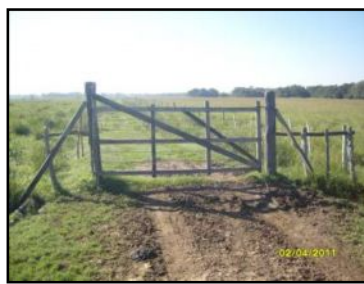
El camino es de tierra, de tránsito difícil, en días de lluvia queda prácticamente intransitable. Para llegar hasta el sitio se pasan por aproximadamente 12 portones que deben mantenerse cerrados por la existencia de ganado de diversos propietarios. El acceso es libre y gratuito con permiso del propietario.

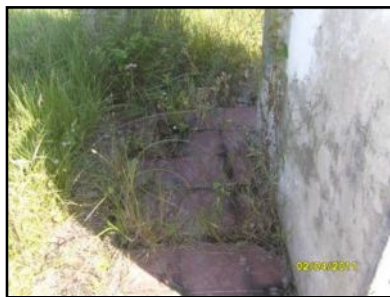
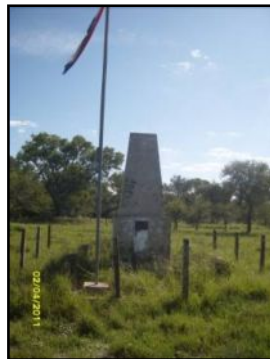
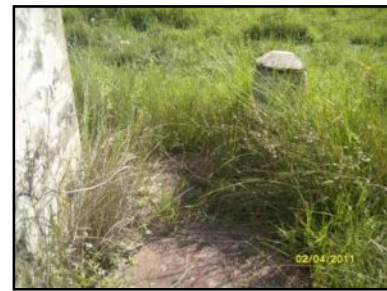
Al monumento le hace falta pintura y presenta crecimiento de malezas junto al monolito y en los alrededores. Cabe destacar que no se puede acceder al sitio mismo, porque el suelo es pantanoso y luego de lluvias se mantiene con agua. El propietario mencionó en la entrevista que aproximadamente tres veces por año realiza el mantenimiento del sitio, que consiste en limpieza con implementos menores y pintura del monumento; así mismo manifestó que sabe que existen terceros que ingresan a la propiedad sin permiso y otros con permiso para la búsqueda y recolección de objetos históricos. Los que el propietario logró extraer ha donado al Museo de Isla Umbú.

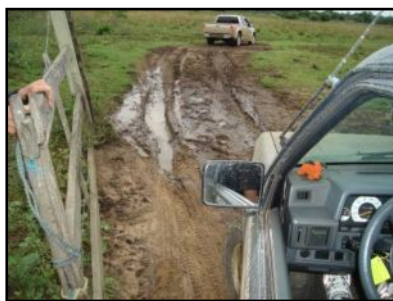
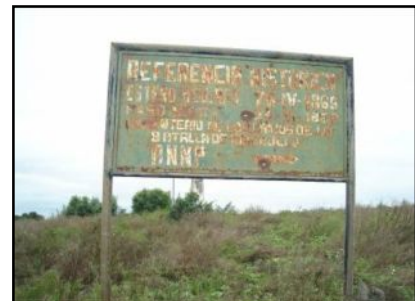
Existe un cartel antiguo de la ANNP que indica los sitios históricos que se encuentran en la zona. Su legibilidad es mala porque se encuentra bastante oxidado.

El sitio se encuentra en total estado de abandono, con notorio deterioro del monumento, sin placa alusiva, casi inaccesible por el crecimiento de malezas alrededor. También cuenta con un mástil sin pabellón.

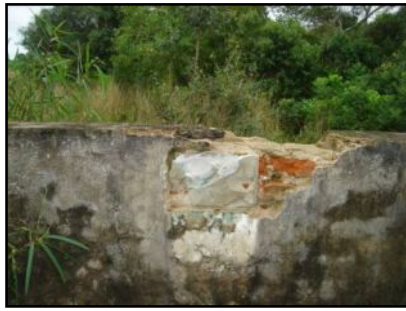
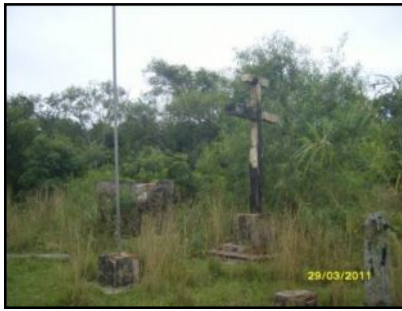
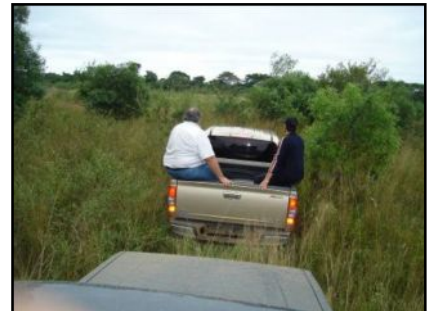
2. Paso Cidra

Muy mal estado de conservación, sin placa alusiva, el busto en honor al General José María Bruguéz que se encuentra en el sitio está desmoronado y acéfalo, el mástil no cuenta con pabellón, las malezas tomaron casi todo el sitio. De acuerdo a lo manifestado por el propietario, se sabe que existen trabajos de búsqueda de objetos históricos, pero no se tiene documentación ni registro de esta actividad; así mismo, comentó que varios objetos que fueron extraídos de su propiedad se hallan en el Museo de Paso de Patria. Manifestó su interés en que los sitios sean mantenidos por las instancias pertinentes y que no tiene inconveniente en que se realicen caminos de acceso y mejoras en el sitio.

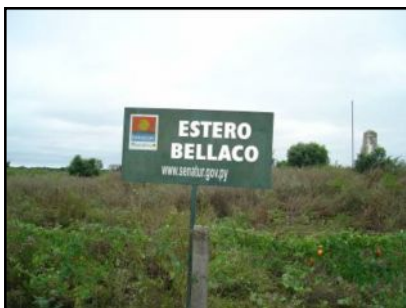
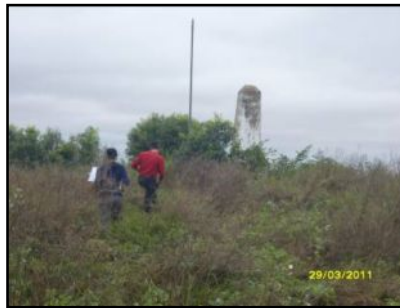
Estado de conservación: El sitio presenta un aspecto de abandono, el monumento conserva la placa alusiva, pero está sin pintura y rodeado de malezas espinosas. Así mismo, el mástil se encuentra sin pabellón.

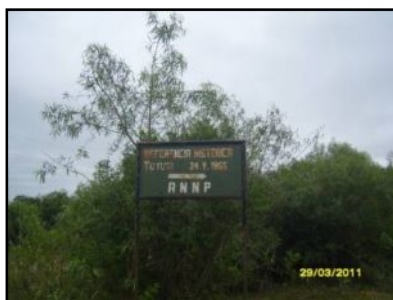
Se cuenta con un cartel de la ANNP en estado regular sobre el camino principal.

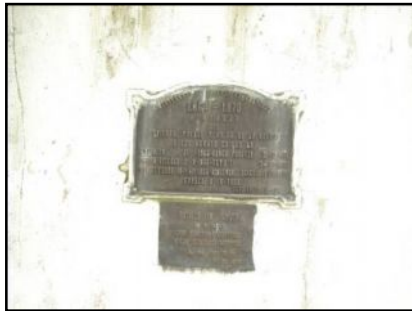
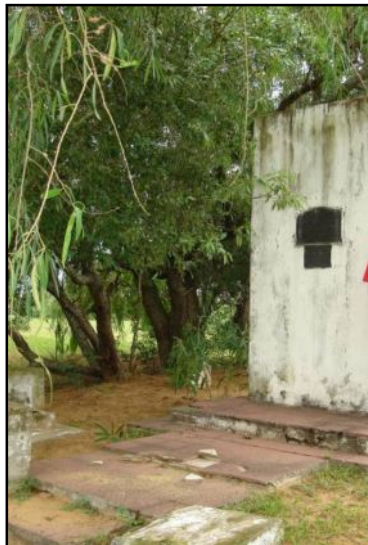
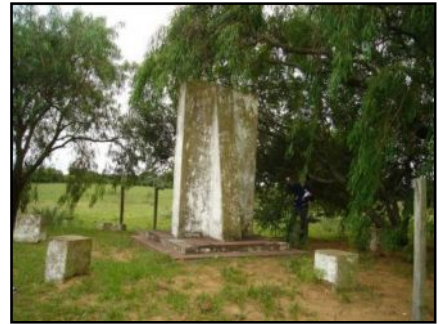
El sitio se encuentra en estado regular de conservación, sin pintura, con pisos quebrados, pero libre de malezas. Cuenta con placa alusiva. El propietario manifestó que una vez por año realiza actividades de limpieza del predio con implementos menores. Así mismo, manifestó que nunca ha recibido visita de autoridades de algún ente ni le han presentado proyectos turísticos, tiene interés de recibir apoyo para la conservación del sitio. También conoce la existencia de ingreso de terceros a su propiedad con fines de búsqueda de objetos sin su consentimiento.

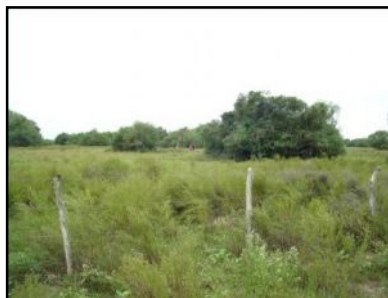
No cuenta con señalización ni es reconocible desde la lejanía.

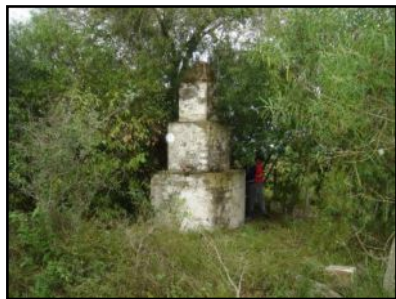
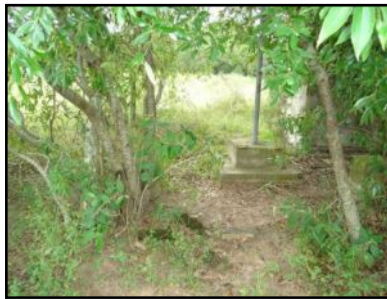
El sitio se encuentra rodeado de malezas, existe una plaza alusiva, mástil sin pabellón; se constata la falta de pintura y conservación del monumento. El propietario manifestó que es dueño del sitio desde hace 8 meses y que todavía no ha realizado labores de limpieza y mantenimiento, así mismo mencionó que en su terreno no se realizan labores de búsqueda de objetos históricos sin su consentimiento, pero puede autorizar para donar los mismos al museo de Paso de Patria.

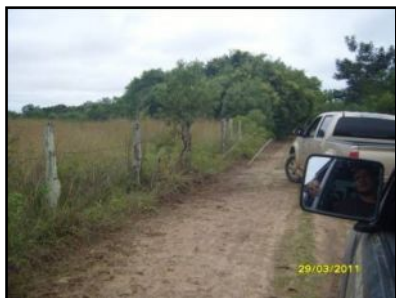
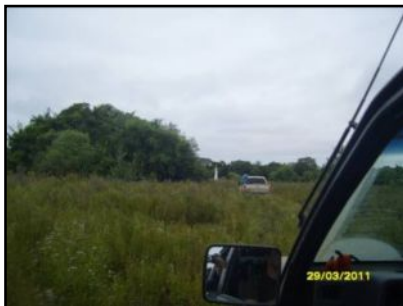
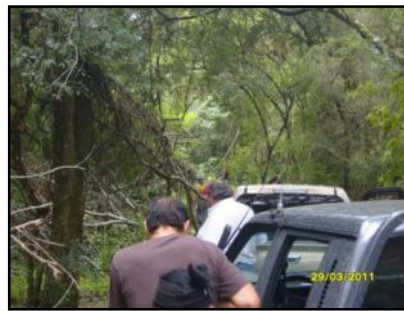
El acceso es libre y gratuito con permiso del dueño. Existe un portón de acceso a la propiedad, no así caminos para alcanzar los monumentos y trincheras, sólo puede hacerse a pie, debiéndose pasar por un sendero del bosque muy tupido.

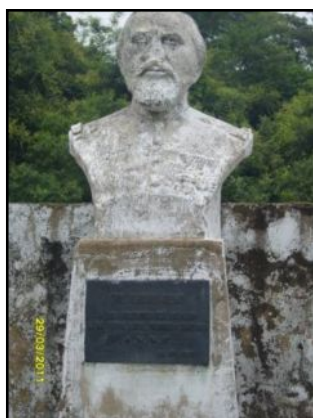
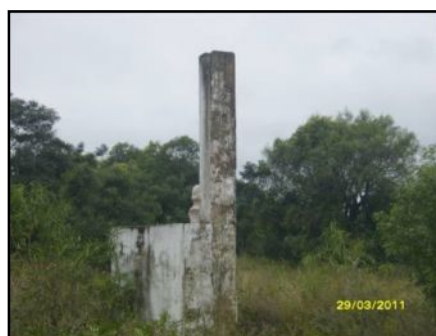
El primer monumento se encuentra rodeado de malezas y sin pintura, tiene plazas alusivas, el mástil sin pabellón se encuentra totalmente escondido detrás de los arbustos.

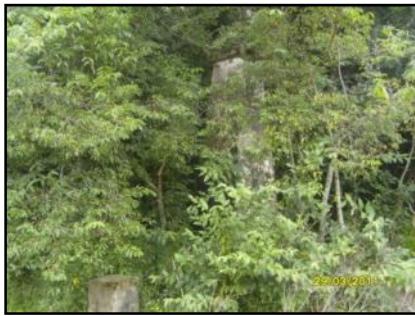
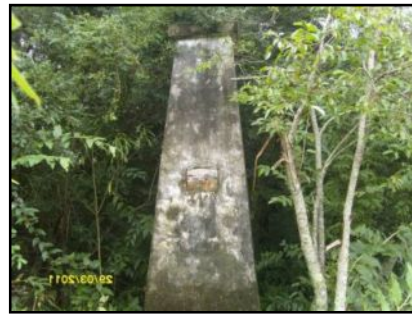
El segundo monumento se encuentra en estado de abandono, rodeado de malezas, sin placa alusiva.

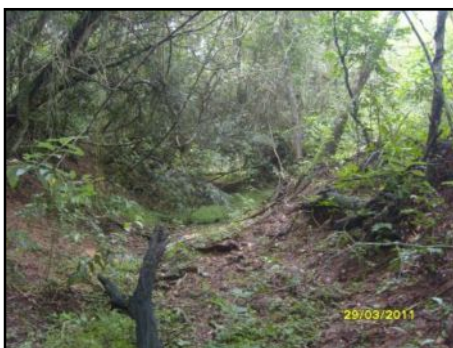
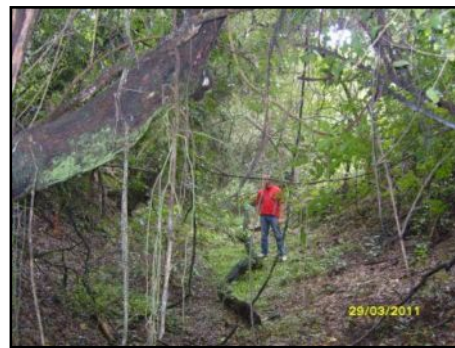
Las trincheras se encuentran en medio de un bosque tupido y su acceso es muy restringido, requiriéndose de implementos menores para despejar el sendero.

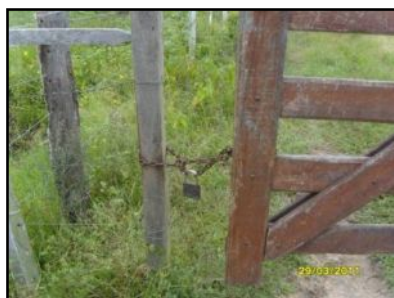
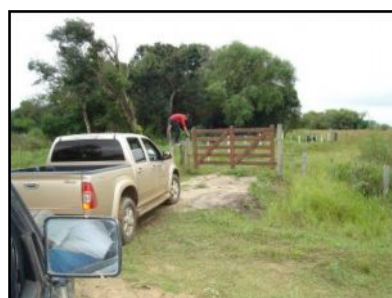
El sitio se encuentra en estado de abandono, al monumento le falta pintura y está rodeado de malezas, la placa alusiva se encuentra suelta. La propietaria manifiesta que realiza labores de mantenimiento por lo menos dos veces por año y que no se realizan excavaciones para búsqueda de objetos históricos.

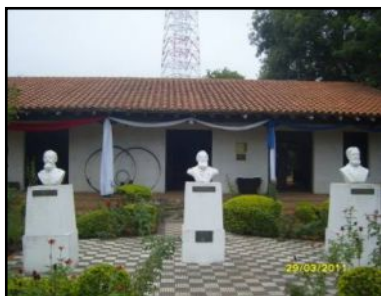
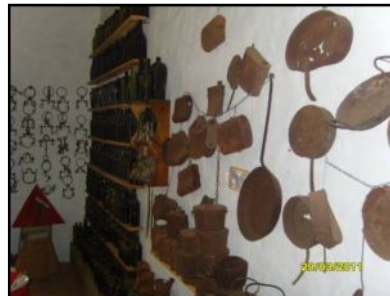
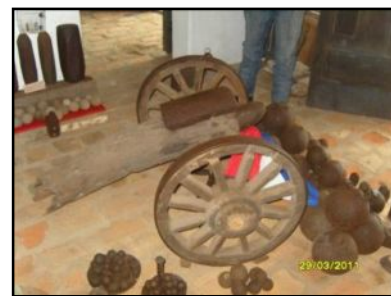
El edificio se derrumbó a causa de la inundación del año 1983, fue reconstruido y rehabilitado en el año 2004. La edificación es de propiedad de la Municipalidad de Paso de Patria, pero las reliquias históricas que contiene son de propiedad de la persona que realizó las búsquedas y los hallazgos de las mismas. Los objetos se encuentran en buen estado y exhibidos.

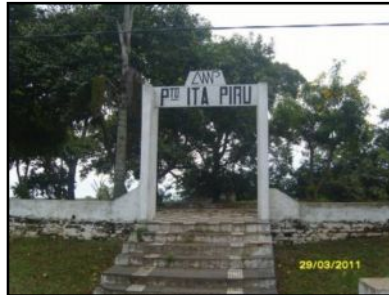
El monumento precisa de mantenimiento porque se verificó roturas en el piso y la falta de pintura. El mismo cuenta con placa alusiva.

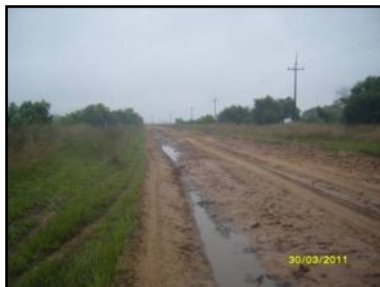
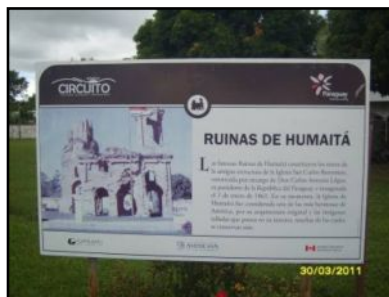
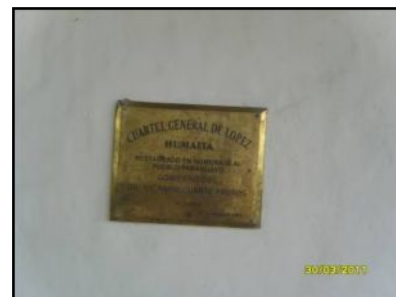
Las ruinas de Humaitá cuentan con un cartel de la SENATUR y el museo tiene una placa en la entrada.

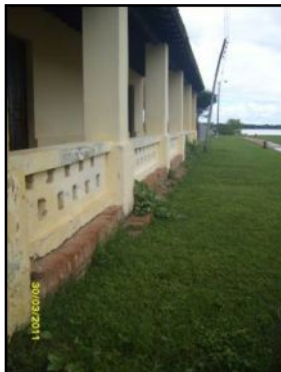
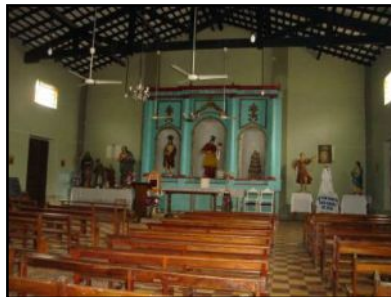
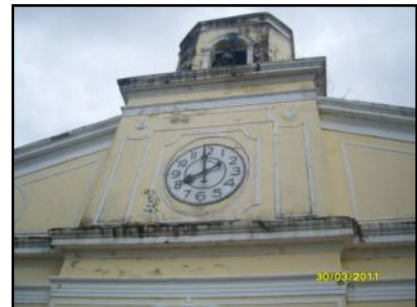
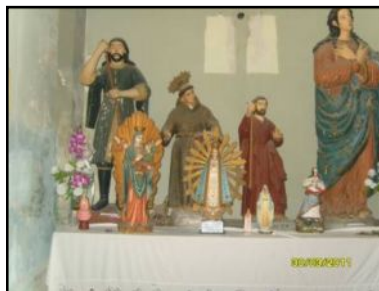
- **Actual Iglesia de Humaitá:** Fue construida sobre las ruinas de la antigua iglesia de Humaitá y a simple vista se pueden visualizar los antiguos cimientos. En su interior se puede apreciar que el estado de conservación es regular, faltando reparación en el techo y pintura en las paredes tanto internas como externas. También se pudo visualizar que se conservan varias imágenes talladas que requieren restauración y objetos, algunos de ellos pertenecientes a la antigua iglesia. La seguridad del lugar es preocupante ya que estos objetos de gran valor no están inventariados y no se cuenta con personal ni custodia policial que resguarde el sitio.

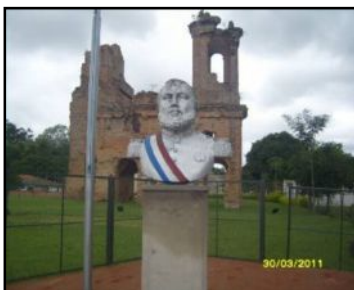
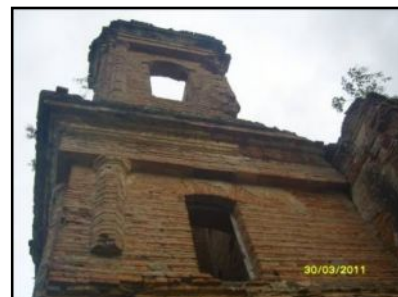
- **Ruinas de Humaitá:** Se encuentran en la parte posterior de la actual iglesia; en general presenta condiciones regulares, el césped cuidado, con cerco perimetral en buenas condiciones, aunque en la cumbre de las ruinas se observa crecimiento de malezas y un enorme panal de abejas. En el mismo sitio se encuentra un monumento al Mcal. López con un mástil y un antiguo cañón, también en condiciones regulares. Cabe destacar que el caminero realizado en el marco del llamado a licitación de la SENATUR, que todavía no ha sido inaugurado, se encuentra con visibles muestras de deterioro en los pisos, que denotan una baja calidad.

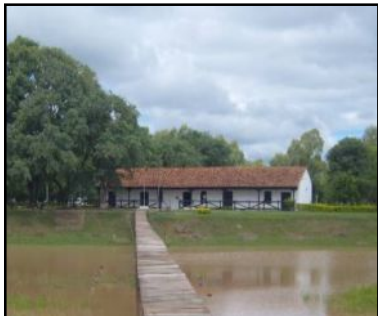
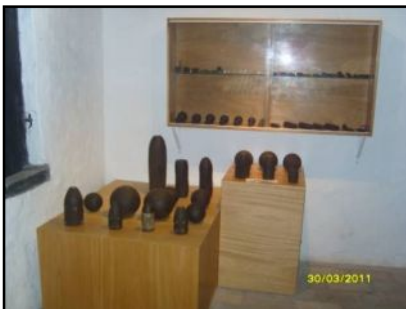
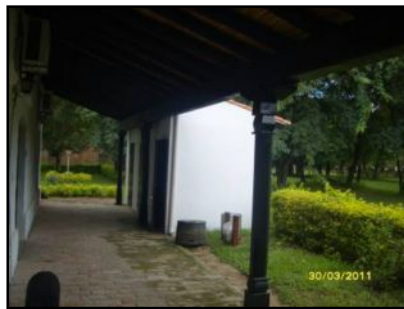
- **Museo Ex Cuartel de López:** El sitio se encuentra en buenas condiciones de infraestructura. Cabe destacar que se constató la construcción de baños en la parte posterior de la edificación, ocultándose parte de la misma. Las salas cuentan actualmente con nueva dotación mobiliaria, los objetos históricos se encuentran en buen estado.

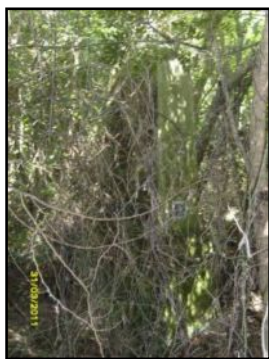
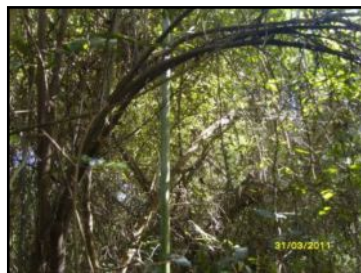
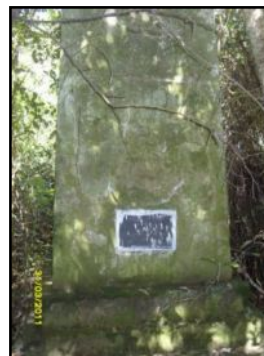
Resultó muy difícil identificar el monumento ya que el sitio se encuentra en pésimas condiciones de cuidado y conservación, las malezas han cubierto por completo el mismo a tal punto que se encuentra mimetizado con el entorno. Cuenta con placa alusiva y mástil sin pabellón, también cuenta con un cercado de alambre de púas casi imperceptible por las malezas. No se pudo ubicar

trincheras en el lugar. A pesar que el propietario manifestó que realiza labores de mantenimiento tanto para Curupayty como para Curuzú, se pudo constatar en el caso de Curuzú que estas labores no se realizan desde hace un largo tiempo.

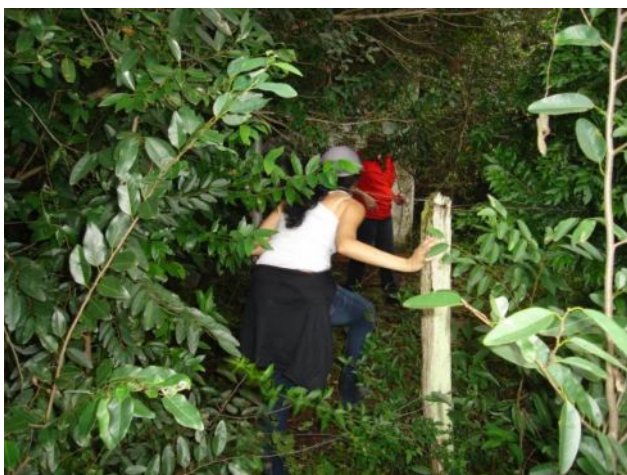
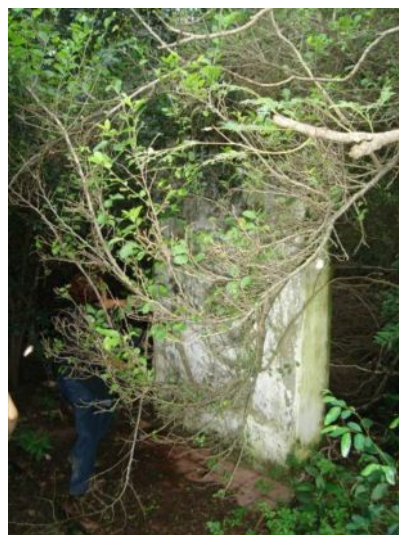
- **Sitio del Hospital de Paso Pucú:** El sitio está situado en un espeso bosque, sin ningún indicio de conservación, falta pintura, hay humedad en el piso y malezas que no permiten la visualización e ingreso al lugar. Cuenta con placa alusiva.

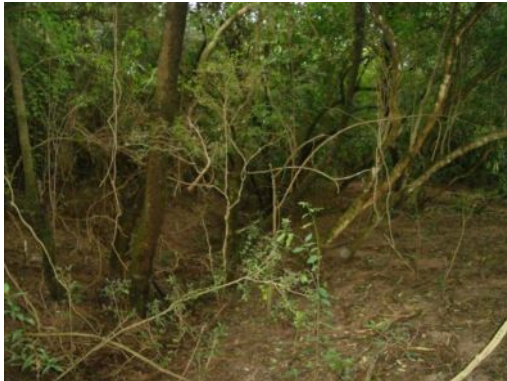
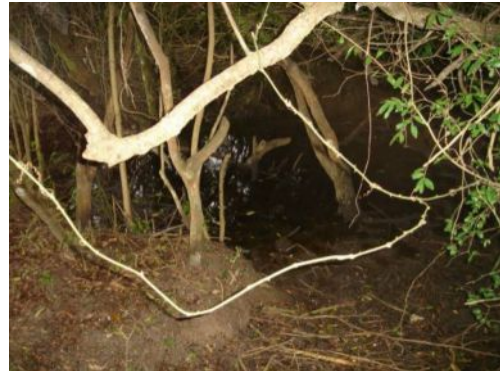
- **Ycuá López y trincheras:** Estos sitios se encuentran igualmente en medio del bosque, las trincheras aún pueden ser visualizadas y el manantial aún existe, pero el agua no tiene un aspecto saludable.

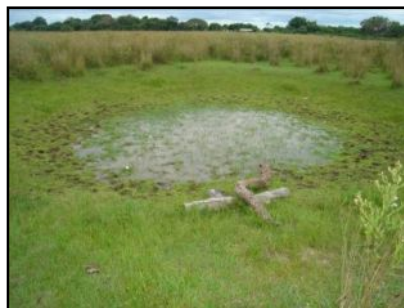
- **Ycuá Madame Lynch:** El sitio se encuentra en medio del campo, aún cuenta con agua. Según los lugareños, la leyenda dice que la Sra. Elisa Alicia Lynch tomaba su baño diario en este lugar

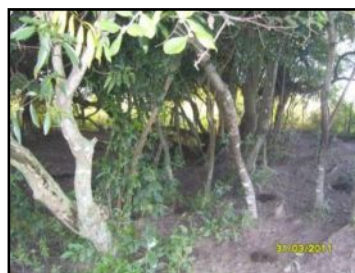
- **Monumento a la Batalla de Tatayyba:** El mismo se encuentra en buenas condiciones de conservación y cuidado, el mástil cuenta con pabellón, también se constata que el monumento recibe pintura permanente. El propietario manifestó que las tareas de mantenimiento son constantes, las mismas son realizadas por su personal de estancia, y que en cinco años ha invertido aproximadamente Gs. 2.000.000 en esto. También comentó que antiguamente sabía de la existencia de personas que realizaban búsquedas de objetos históricos en el lugar. Cabe destacar que al lado del sitio del monumento aún se pueden visualizar restos de trincheras.

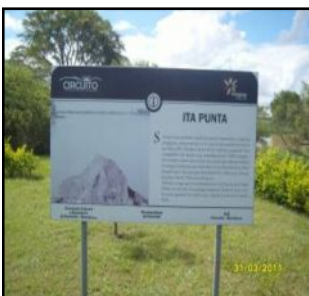
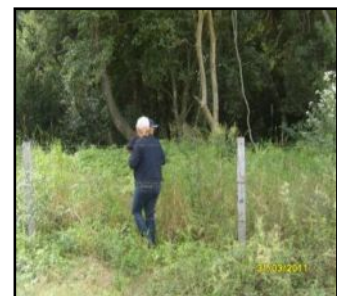
- **Sitio de batería Londres:** El sitio presenta crecimiento de malezas al ingresar, pero luego se encuentra un sendero donde se puede caminar hasta llegar al límite de terreno donde hay un acantilado y una hermosa vista al río. La propietaria manifestó su interés de potenciar el lugar a través de algún proyecto turístico y reconstruir en pequeña escala lo que era la Batería, así como su preocupación por el alto grado de erosión que presenta actualmente el acantilado y que esto pueda representar una pérdida futura del sitio histórico. Igualmente comentó que sabe de personas que ingresan al sitio sin su consentimiento, para búsqueda de objetos históricos.

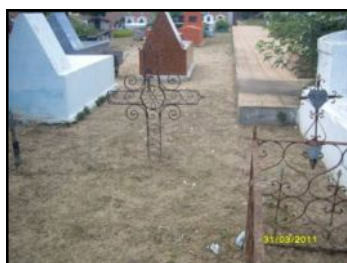
Cementerio local, donde se presume que pueden existir tumbas y cruces antiguas de la época pero no esto no está comprobado.

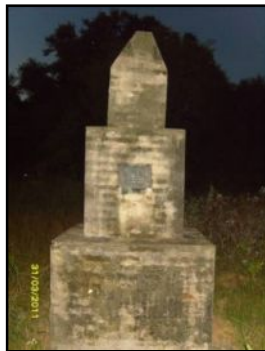
El estado en que se encuentra el monumento denota abandono; se observa falta de pintura, cuenta con placa alusiva y con un mástil sin pabellón. A pocos metros de allí se pueden observar restos de trincheras. No se sabe si en el sitio se realizan búsquedas de objetos históricos.

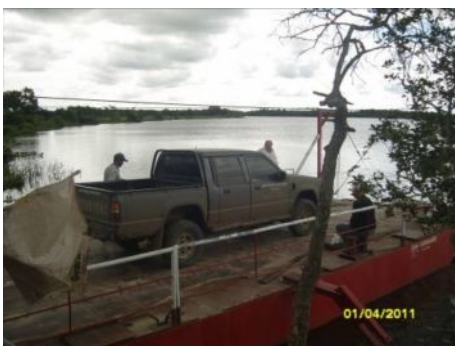
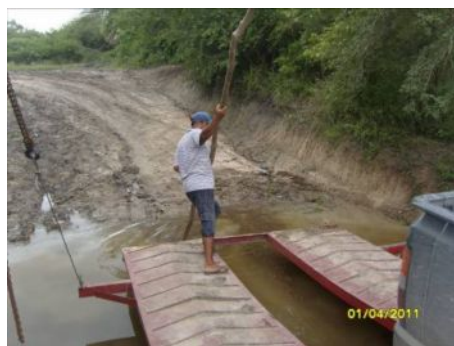
A la zona se llega por un camino en malas condiciones, inaccesible en días de lluvia, atravesando la Estancia Yacare, la Estancia San Fernando y varios portones, de los cuales uno se encuentra candadoado. Este camino corresponde al trayecto que une Pilar con Asunción pasando por Alberdi. Para el caso del Cementerio Cué no existe portón de acceso y se ingresa atravesando una cerca con alambres. Para el caso del Ex Cuartel de López el camino igualmente se encuentra en malas condiciones, a lo cual debe agregarse el cruce del río Tebicuary en balsa, con un costo de Gs. 30.000 cada viaje, para acceder a la estancia Santa Teresa, y el cruce de más portones.

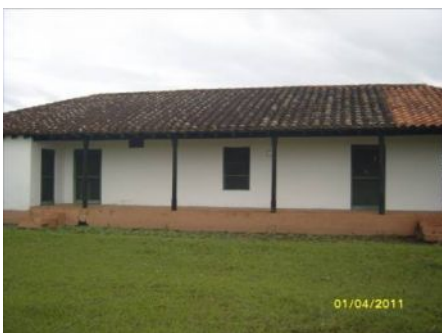
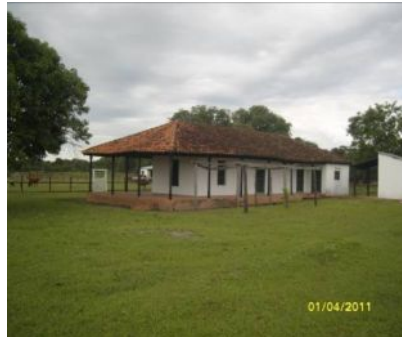
- **Casa Cué de López:** La casa Cue del Mcal. López ya no existe y sobre sus cimientos fue levantada la casa principal de la estancia San Fernando.
- **Ex cuartel de López:** El estado de conservación es bueno, aunque aparentemente gran parte del mismo ya no mantiene su estructura original.
