## 24 東京電力ホールディングス株式会社

### 処 置 済 福島第一原子力発電所の敷地内で実施されたフェーシングについて

#### フェーシング工事等の概要

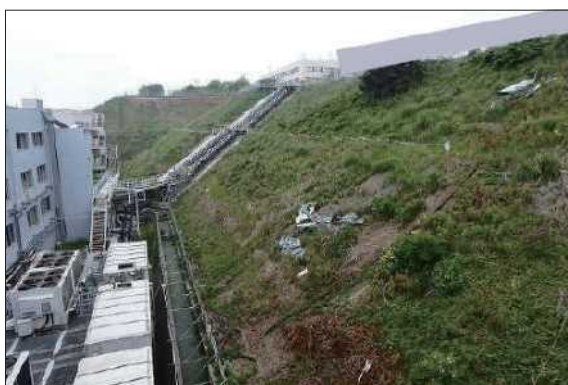
法面モルタル吹付施工前

東京電力ホールディングス株式会社<sup>(注1)</sup>(東京電力)は、福島第一原子力発電所(福島第一原発)において、平成23年3月11日に発生した東北地方太平洋沖地震に伴う津波等による事故により放出された放射性物質について、土壌から放出される放射線量を低減すること及び雨水の地下への浸透を防止して汚染水の発生の原因となる原子炉建屋等への地下水の流入を抑制することを目的として、25年12月以降、敷地内の地表面にモルタルを吹き付けるなどする広域的な敷地舗装(フェーシング)の工事を実施している。
